Sinn und Unsinn von Nutzungsdauerstatistiken

Zustandsorientierte Instandhaltung kathodisch geschützter Stahlleitungen

Von Hans Gaugler und Dr. Hans-Jürgen Kocks

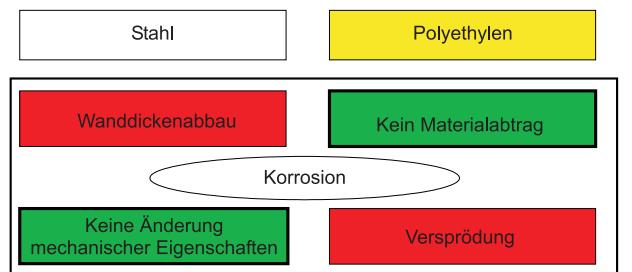
Bild 1: Synergie Stahl/Kunststoff unter den Bedingungen erdverlegter Rohrleitungen

Fig. 1: Synergy between steel and plastic under buried-pipeline conditions

Jedes System für sich betrachtet hat bezüglich der im erdverlegten Rohrleitungsbau üblichen Randbedingungen Nachteile und Schwächen. Erst in der Kombination ergibt sich die heute übliche intelligente Lösung für diese Aufgabenstellung. Die Unterschiede in den Werkstoffeigenschaften werden bei heutige üblichen Stahlleitungsrohrausführungen gezielt genutzt und bilden darüber hinaus die Grundlage für den effizienten Einsatz des kathodischen Korrosionsschutzes (Bild 1). In der Kombination der beiden Werkstoffe sind die Materialfestigkeit und die Bruchdehnung für ein Rohrleitungssystem zeitlich unabhängige Größen. Als Isolator verhindert das Polyethylen den korrosionsbedingten Abbau der Wanddicke des Grundwerkstoffs.

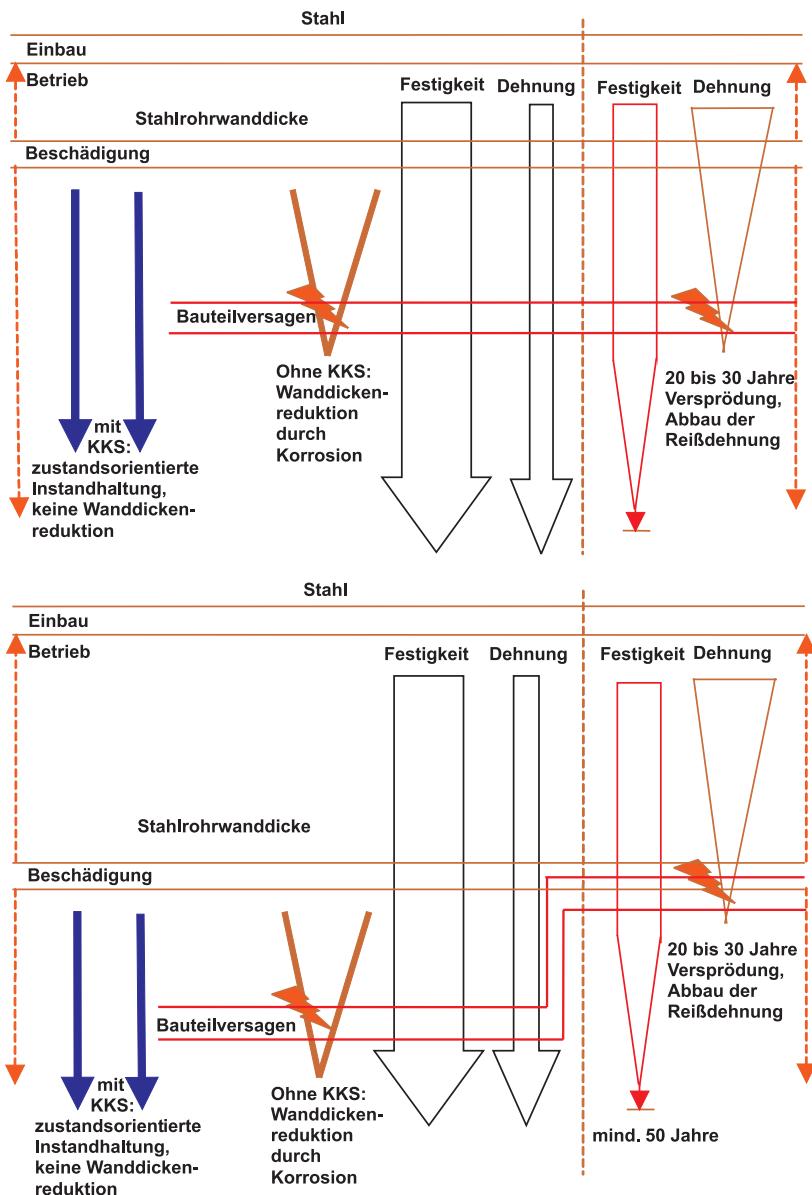
Bild 2: Stellenwert des kathodischen Korrosionsschutzes

Fig. 2: The ranking of cathodic corrosion protection

Diese Synergie aus Kunststoff und Stahl kann nur durch eine Beschädigung gestört werden. Bild 2 verdeutlicht mit Blick auf die unwägbaren äußeren Beanspruchungen in den Leitungsnetzen den Stellenwert des kathodischen Korrosionsschutzes von Stahlleitungen. Am Beispiel der Gasverteilung sind die, für ihre Gebrauchstauglichkeit bestimmenden Materialeigenschaften in der Tendenz und Ausprägung als Pfeile dargestellt. In der Betrachtung wird dabei vorausgesetzt, dass die Beschädigung aufgrund der mechanischen Festigkeiten des Grundwerkstoffes nicht unmittelbar zur Undichtigkeit führt, sondern aufgrund des Korrosionsverhaltens der Werkstoffe erst zeitlich versetzt Schäden auftreten. Die in den beiden Bildern dargestellten Szenarien unterscheiden sich jeweils

im Zeitpunkt der eintretenden Beschädigung und verdeutlichen damit den Unterschied in der Bewertung des Korrosionsgeschehens. Bei Kunststoffen ist die Korrosion ein permanent ablaufender Vorgang, der zwangsläufig mit einer Abnahme der Dehnbarkeit verbunden ist, während der Korrosionsvorgang im Falle einer Kombination aus Kunststoff und Stahl erst nach einer Beschädigung ausgelöst wird. Unter Einsatz kathodischer Schutzmaßnahmen besteht bei Eisenwerkstoffen die Möglichkeit den elektrochemischen Prozess der Korrosion gezielt zu beeinflussen und damit die Abtragsraten im Bereich der Beschädigung auf ein Minimum zu beschränken.

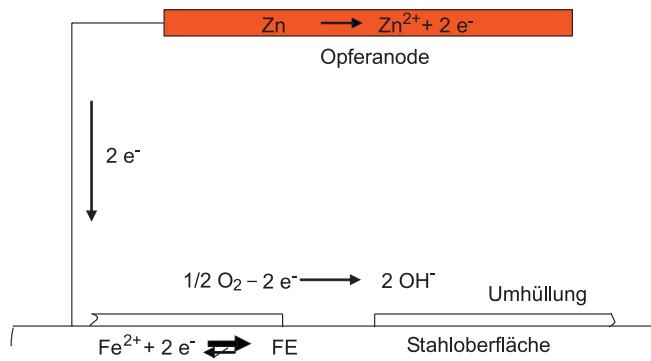
Bild 3: Schutzprinzip des kathodischen Korrosionsschutzes

Fig. 3: The principle of cathodic corrosion protection

vorgang löst sich Eisen als positiv geladenes Teilchen im Fehlstellenbereich unter Abgabe von Elektronen. Aus diesem Grund spricht man von einer elektrochemischen Reaktion. Dieser Prozess ist je nach Stromfluss und Material reversibel, wie dies von der elektrolytischen Metallabscheidung bekannt ist. Die Frage, ob ein Metall gelöst oder abgeschieden wird, ist eine Frage des Elektronenangebotes an der Metalloberfläche im Fehlstellenbereich. Mit Hilfe des kathodischen Korrosionsschutzes wird das Angebot an Elektronen im Fehlstellenbereich der Stahloberfläche heraufgesetzt (Bild 3). Dies geschieht im einfachsten Fall durch die Verlagerung des Korrosionsvorganges auf ein unedleres Element, im Beispiel eine Zinkelektrode. Diese „Opferanode“ sorgt dann für das Überangebot an Elektronen im Fehlstellenbereich. Bei elektrisch leitfähigen Stahlleitungen kann so unabhängig von der Frage, wo sich eine Fehlstelle befindet, die freiliegende Stahloberfläche geschützt werden. Der wesentliche Vorteil ist die Tatsache, dass diese Vorgänge mit einem Stromfluss verbunden sind. Dieser Stromfluss kann messtechnisch erfasst werden und erlaubt so eine Bewertung der Geschehnisse rund um das geschützte Bauteil. Die wesentlichen Anforderungen an den kathodischen Korrosionsschutz sind in Arbeitsblättern der Arbeitsgemeinschaft für Korrosionsschutz (AfK) sowie den Regelwerken des DIN und DVGW beschrieben.

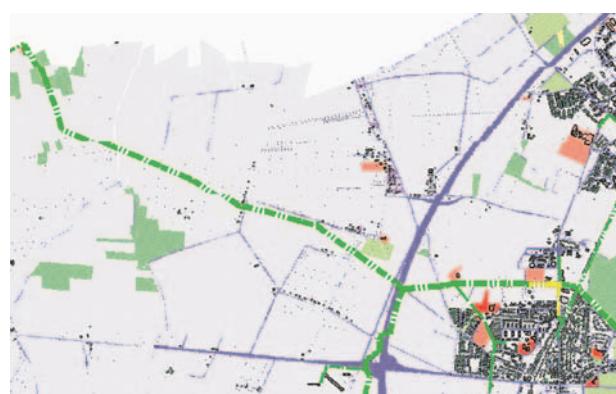
Bild 4: Lageplan der untersuchten Gashochdruckleitung

Fig. 4: Plot plan of the high-pressure gas pipeline examined

Am Beispiel der korrosionsschutztechnischen Bewertung einer Gashochdruckleitung mit Hilfe der Messmethodik des kathodischen Korrosionsschutzes sollen die Vorteile für eine Rehabilitationsplanung einmal näher betrachtet werden. Die zu bewertende Gashochdruckleitung der Dimension DN 600 wurde in zwei Abschnitten 1966 und 1967 mit einer Gesamtlänge von ca. 8000 m verlegt und hat daher auf der gesamten Leitungslänge annähernd die gleiche Nutzungsdauer (Bild 4).

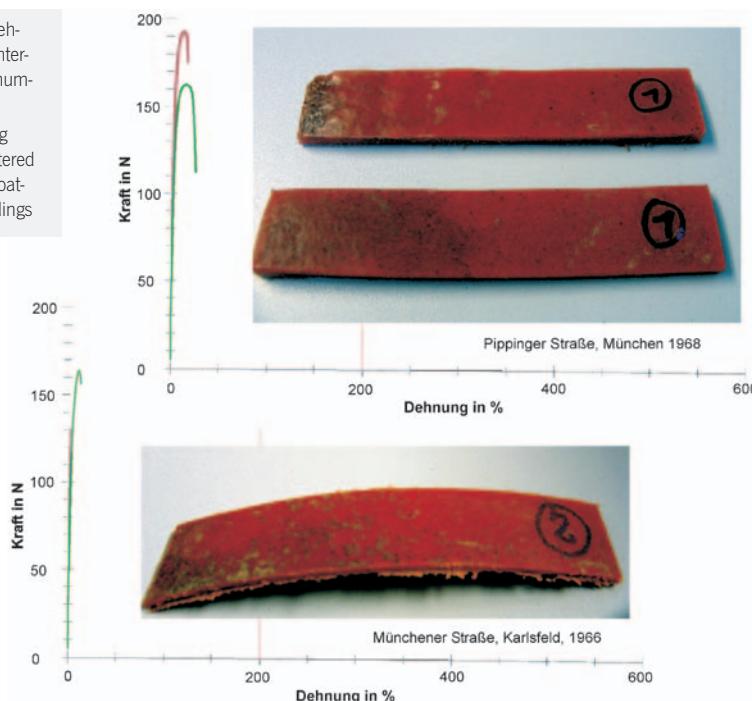
Bild 5: Reißdehnung von gesinterten Polyethylenumhüllungen

Fig. 5: Tearing strength of sintered polyethylene coatings and claddings

gleichbare Festigkeiten erreicht, jedoch aufgrund der materialtypischen Alterung nur noch eine Reißdehnung in einem Bereich bis max. 25 % aufweist (**Bild 5**). Hier ist zukünftig weiterer Entwicklungsbedarf gegeben, zumal nur für die Materialfestigkeit Voraussagen bezüglich der Alterung möglich wären, während der deutlich frühzeitig auftretende Abbau der Reißdehnung nach derzeitigem Kenntnisstand nicht einmal qualitativ in solchen Prüfungen erfasst werden kann. Trotz dieser niedrigen Reißdehnung bildet die Umhüllung jedoch weiterhin eine geschlossene Einheit und erfüllt damit die geforderte Barrierewirkung. Der Korrosionsschutz ist trotz niedrigster Reißdehnung in solchen Fällen nicht beeinträchtigt. Dieser Befund hat jedoch nur Gültigkeit solange keine unzulässigen Beanspruchungen wie Fremdeinwirkungen, Punktlasten oder PunktLAGERUNGEN Spannungsspitzen verursachen. Dabei entstehen in der Folge häufig netzartige Risse in der Umhüllung.

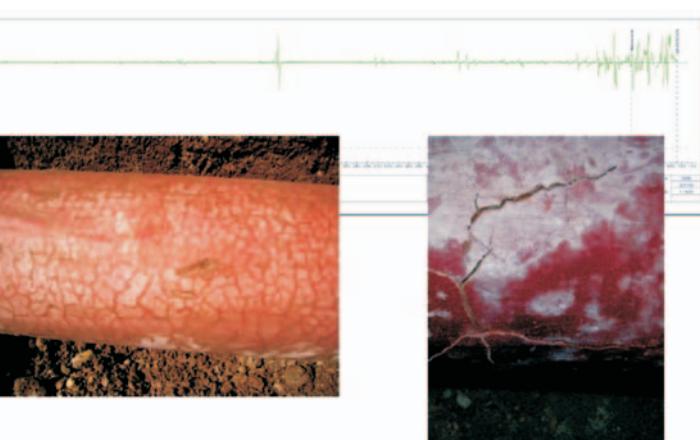
Bild 6: Messdiagramm der Umhüllungsfehlstellenortung für die gesamte Leitung mit Dokumentation des Erscheinungsbildes der gesinterten Polyethylenumhüllung

Fig. 6: Logging diagram for location of coating/cladding defects for the entire pipeline, with documentation of the appearance of the sintered polyethylene system

Die Rissbildung führt zu einer Abnahme des elektrischen Umhüllungswiderstandes. Die möglichen Folgen sind eine Beeinträchtigungen der Wirksamkeit des KKS und unzulässige elektro-chemische Beeinflussung benachbarter Objekte. Die korrosionsschutztechnischen Messungen an dieser Leitung (**Bild 6**) zeigen, dass die Umhüllung auf einer Länge von etwa 7400 m, abgesehen von einigen punktuellen Fehlstellen, die vermutlich bereits bei der Verlegung entstanden sind, in einem hervorragenden Zustand ist. Das Diagramm der Messungen an dem verbliebenen ca. 600 m langen Teilabschnitt (**Bild 7** und **Bild 8**) zeigt ein völlig anderes Bild.

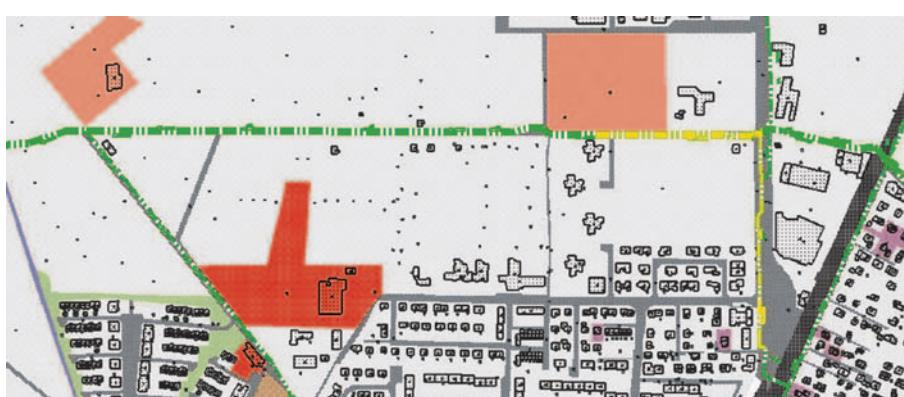
Bild 7: Lageplan des Leitungsabschnittes mit mangelhafter Umhüllung (gelb markiert)

Fig. 7: Plot plan of the sector of pipeline featuring defective coating/cladding (shown in yellow)

Die Umhüllung befindet sich in einem mangelhaften Zustand. Der Leitungsabschnitt unterliegt in diesem Ortsbereich teils starken dynamischen Verkehrsbelastungen. In der Vergangenheit durchgeführte Straßenbauarbeiten und Verlegemaßnahmen anderer Sparten verstärkten die Beeinträchtigungen noch zusätzlich. Auf der Basis dieser Messdaten wurde für die Rehabilitationsplanung entschieden, ca. 400 m dieses Teilabschnittes zu erneuern und an den verbliebenen 200 m die Umhüllung lediglich auszubessern. Für den weit überwiegenden Teil der Leitung (ca. 7400 m) besteht auch langfristig kein Handlungsbedarf.

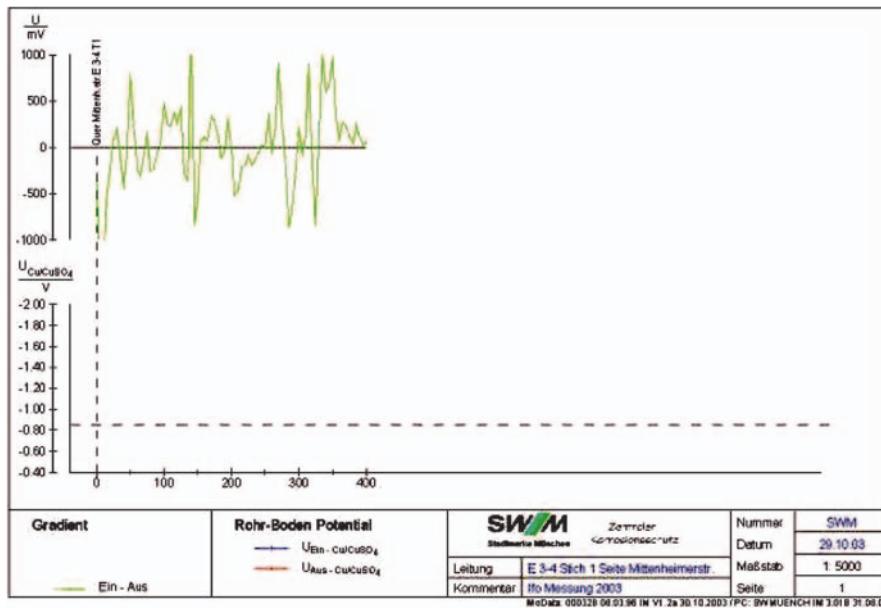
Bild 8: Messdiagramm der Umhüllungsfehlstellenortung für den Teilabschnitt mit mangelhafter Umhüllung

Fig. 8: Logging diagram of coating/cladding defect location for the line sector featuring defective coating/cladding

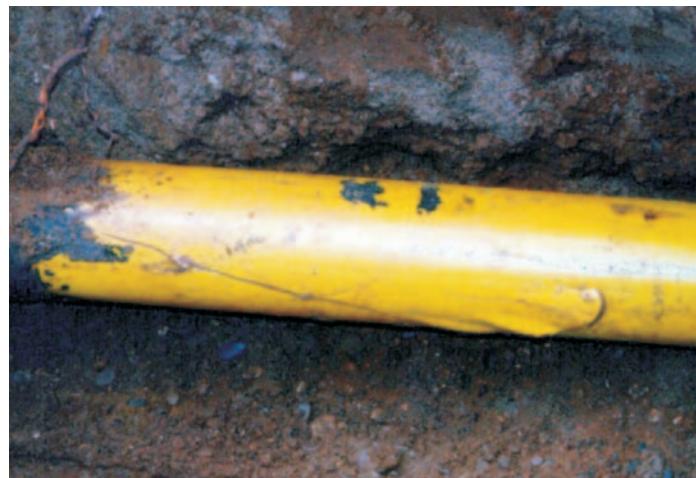
Bild 9: Beispiel einer Umhüllungsfehlstelle aufgrund von Fremdeinwirkungen

Fig. 9: Example of a coating/cladding fault caused by external influences

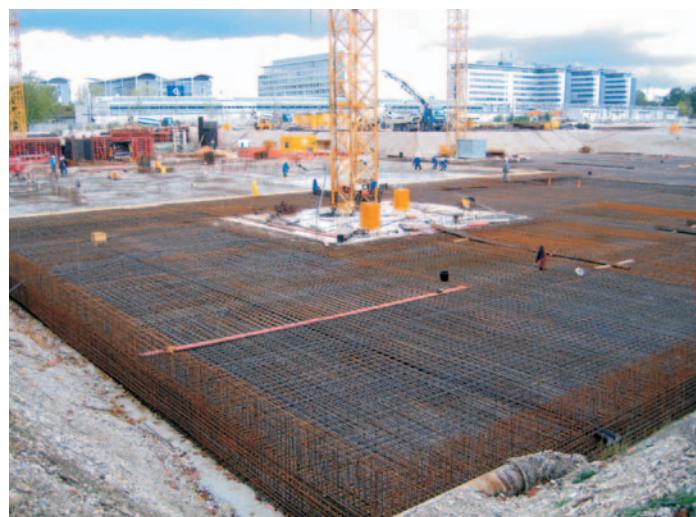
Bild 10: Errichtung eines Stahlbetonbauwerkes

Fig. 10: Construction of a reinforced concrete structure

Die Bildung solcher Elemente ist nur dann möglich, wenn aufgrund mangelnder Verlegesorgfalt oder Fremdeinwirkungen Beschädigungen an der Rohr umhüllung auftreten. Die hier beobachtete Häufung der Schäden lässt vermuten, dass der größte Teil dieser Schäden bereits bei der Verlegung initiiert wurde. Können Fremdkathoden, wie z. B. Stahl in Beton, wirksam werden, ist die entscheidende Größe für die Abtragsrate im Fehlstellenbereich das Flächenverhältnis von Kathode und Anode. Hier bilden die vergleichsweise kleinen, ungeschützt im Erdbo den befindlichen Stahlflächen (**Bild 9**) einer mechanischen Beschädigung die Anode. Welche Ausmaße die Fläche einer Fremdkathode annehmen kann zeigt **Bild 10**.

Die riesige Fläche des Stahlbetonbauwerkes und Erder, die nach VDE 0100 durch einen Potentialausgleich verbunden werden müssen, bilden dabei die Kathode. Damit wird es auch verständlich, warum bei dieser Konstellation hohe Abtragsraten von 0,5 mm bis 1 mm pro Jahr im Falle einer Beschädigung des Korrosionsschutzes einer derart beeinflussten Stahlleitung möglich sind. Die Systematik bei Einwirkung durch Fremdkathoden verdeutlicht **Bild 11**.

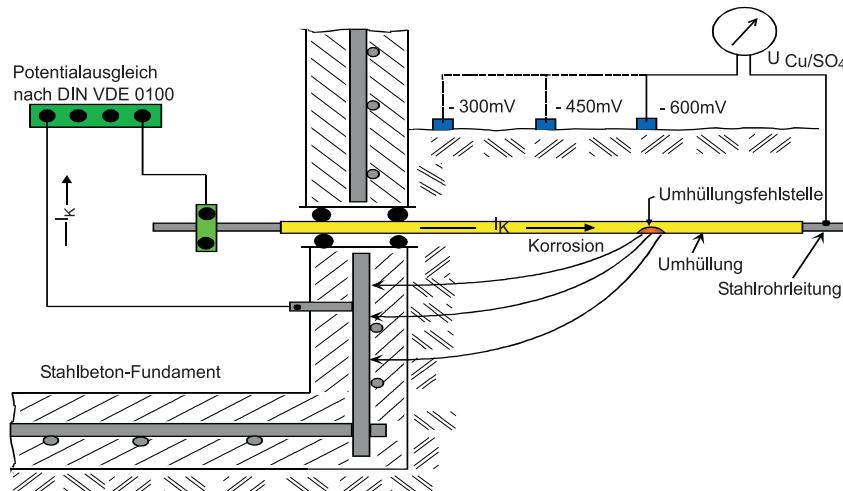
Bild 11: Systematik bei der Einwirkung einer Fremdkathode
Fig. 11: Effective system in case of presence of an extraneous cathode

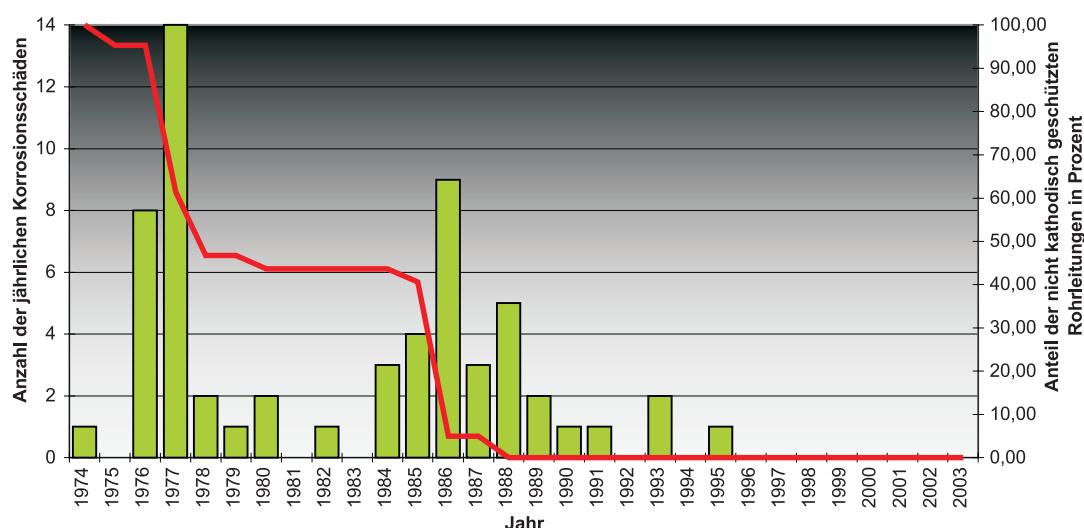
Bild 12: Zusammenhang zwischen Schadensentwicklung und Nachrüstung des kathodischen Korrosionsschutzes

Fig. 12: The correlation between rate of damage and retrofitting of a cathodic corrosion protection system

Um die systembedingt hohe Nutzungsdauerreserve von Stahlrohrleitungen auszuschöpfen, wurden von 1975 bis 1978 in den von elektro-chemischer Beeinflussung durch Fremdkathoden besonders betroffenen Netzbereichen die konstruktiven Voraussetzungen für den kathodischen Korrosionsschutz nachgerüstet (z. B. Isolierstücke, Messstellen, Schutzstromversorgung) und in Betrieb genommen (**Bild 12**).

Damit verblieben zu diesem Zeitpunkt noch rund 43 % der Rohrleitungen ohne kathodischen Korrosionsschutz. Die Folge dieser Maßnahmen war eine stark rückläufige Tendenz der Schadensrate. Ab ca. 1985 nahmen die Schadensmeldungen jedoch erneut zu, überwiegend in den Ortsbereichen, in denen bis zu diesem Zeitpunkt kaum Schäden gemeldet wurden. Die Untersuchungsergebnisse deuteten nun in den meisten Fällen auf Elementbildung durch unterschiedliche Bo-

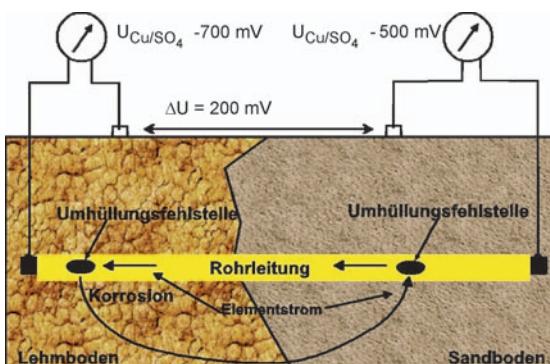
Bild 13: Elementbildung durch unterschiedliche Bodenbelüftung

Fig. 13: Cell formation as a result of locally differing soil aeration

denbelüftung hin. **Bild 13** verdeutlicht den Korrosionsvorgang bei Elementbildung durch unterschiedliche Bodenbelüftung. Die Korrosionsbelastung hängt im Wesentlichen von der Aggressivität und der Belüftung des Erdbodens ab. Grundsätzliche Voraussetzung für diese Korrosionsschäden sind auch hier Beschädigungen der Umhüllung durch mangelnde Verlegesorgfalt oder durch Fremdeinwirkungen. Die hohen Abtragsraten wie sie bei der Einwirkung von Fremdkathoden zu verzeichnen sind, werden bei diesem Korrosionsvorgang nicht erreicht. Aus diesem Grund ist die erneute Häufung der Korrosionsschäden in dem betreffenden Ortsgasnetz ca. 20 bis 25 Jahre nach der Verlegung plausibel.
