Die Spannungsrisssbildung von Polyethylen

Stress cracking in polyethylene

Von H.-J. Kocks

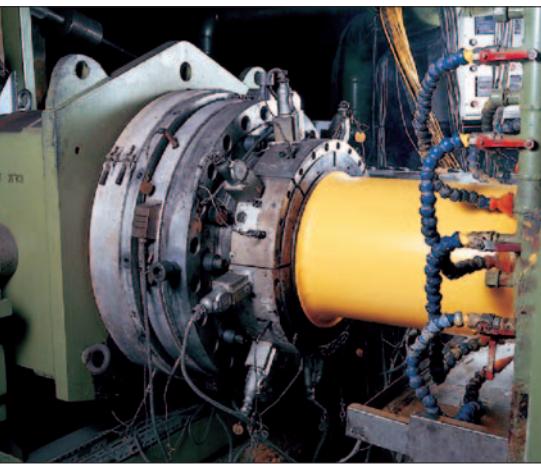
Bild 1: Das Schlauchextrusionsverfahren zur Herstellung der Polyethylenumhüllung

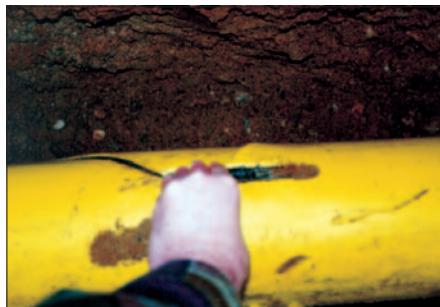
Bild 2: Rissbildung aufgrund mechanischer Einwirkungen

Bild 2 zeigt den typischen Schaden einer Polyethylenumhüllung, der durch einen Baggerzahn verursacht wurde. Der Baggerzahn verletzte nicht nur punktuell die Polyethylen-Schicht, sondern übte gleichzeitig einen entsprechenden Druck auf die Umhüllung aus. Die dabei auftretende Spannung löste sich in zwei etwa 1 m lange Risse, die zu beiden Seiten aus der Fehlstelle herauslaufen. Das Stahlrohr war aufgrund seiner hohen mechanischen Festigkeit unversehrt. Bei der Polyethylenumhüllung handelt es sich um ein Zweischichtsystem mit einem Bitumenkleber, der in den 70'er Jahren standardmäßig verwendet wurde. Der Schälwiderstand und damit die Haftung des Klebers waren im Vergleich zu den später eingesetzten Systemen deutlich geringer.

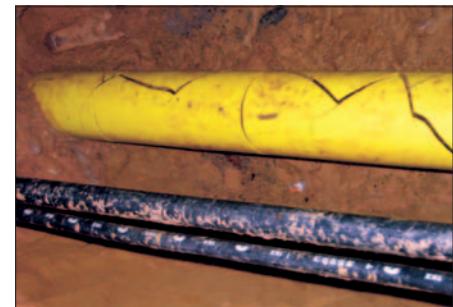
Bild 3: Durch Versprödung geschädigte Polyethylenumhüllung

Bild 3 zeigt die, für solche Schäden typische verzweigte Erscheinungsform der Rissbildung. Die Untersuchung ergab, dass die Bruchdehnung dieser 1978 gefertigten Polyethylenumhüllung deutlich abgenommen hat. Die Bruchdehnung erreichte im Mittel gerade noch etwa 25 % (**Bild 4**).

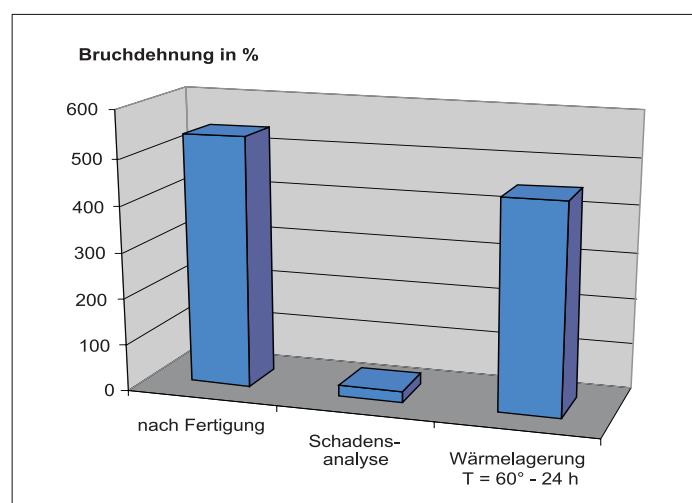
Bild 4: Bruchdehnung der versprödeten Polyethylenumhüllung

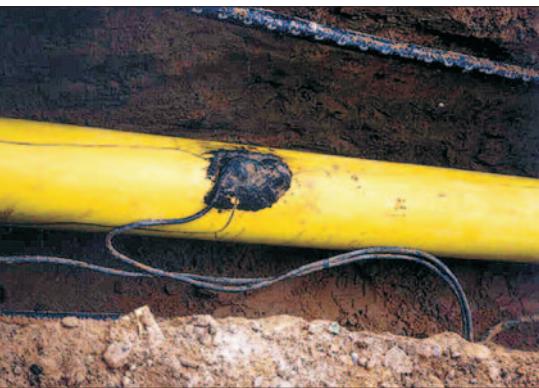
Bild 5: Erscheinungsbild der Spannungsrisse als Sekundärschädigung einer mangelhaft ausgeführten Nachumhüllung von Anschlüssen für den kathodischen Korrosionsschutz

handelt sich dabei phänomenologisch um lang gestreckte einzelne Risse in der Umhüllung, deren Bruchdehnung immer noch dem werksfrischen Zustand entspricht (Bild 5 und 6).

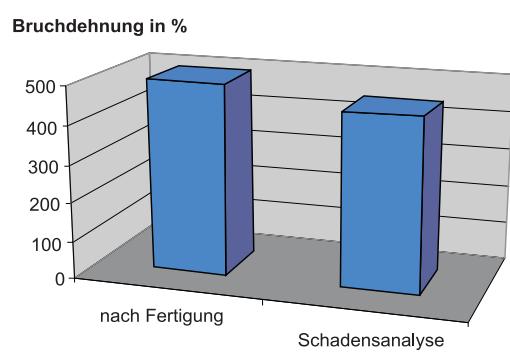
Bild 6: Bruchdehnung der gerissenen Polyethylenumhüllung

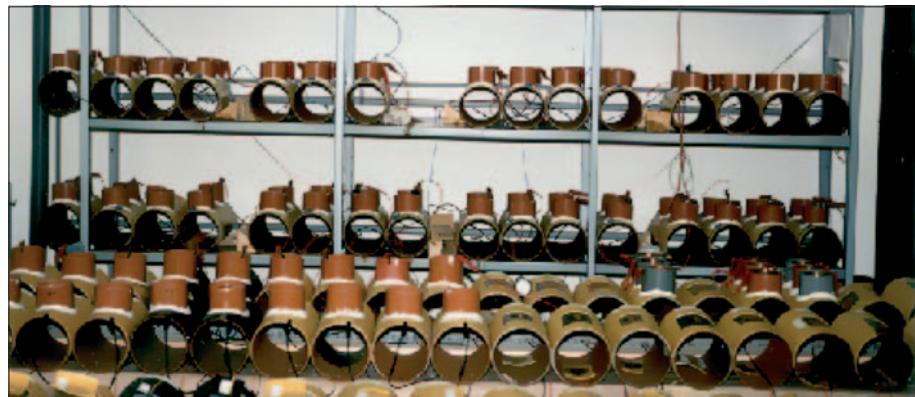
Bild 7: Versuchsstand zur Untersuchung der Rissbildung von Polyethylenumhüllungen

Bei den hier untersuchten polyethylenumhüllten Rohrabschnitten handelt es sich um Proben, die unter den Standardproduktionsbedingungen hergestellt wurden. Zur Untersuchung der Spannungsrissbildung wurde die Polyethylenumhüllung mit einem scharfen Teppichmesser auf einer Länge von 40 mm bis zum Stahlgrundmaterial eingeschnitten, wobei nach jedem Schnitt ein Wechsel der Messerklinge erfolgte. Auf dem polyethylenumhüllten Stahlrohrsegment wurde jeweils um die Schnittverletzung herum ein PVC Rohrstück aufgesetzt, das zur Aufnahme der jeweils eingesetzten Versuchslösung diente (Bild 7). Die Auslagerung der Proben erfolgte bei Raumtemperatur. Die Proben wurden tägliche kontrolliert und der Zeitpunkt der Rissinitierung dokumentiert.

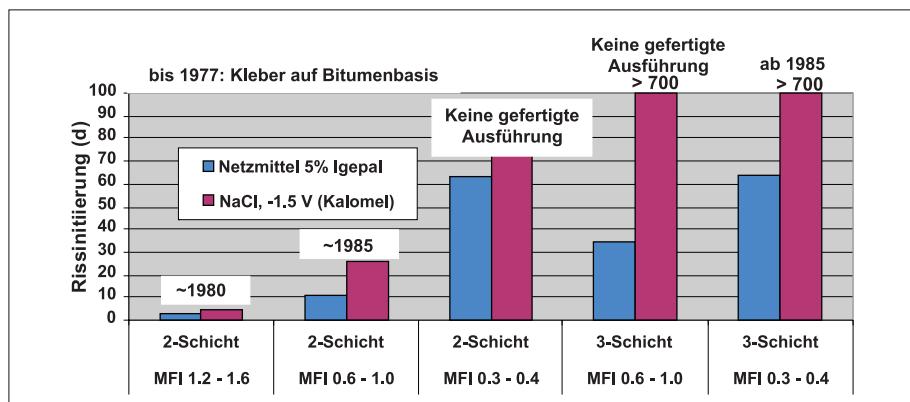
Bild 8: Untersuchung zum Einfluss von Schmelzindex und Beschichtungsaufbau auf den Zeitpunkt der Rissinitierung
Fig. 8: Investigations into the effect of the melting index and coating structure on the time of crack initiation

Ein wesentlicher Schwerpunkt dieser Untersuchung galt vor allem der Klärung von Einflüssen wie dem Beschichtungsaufbau und den in der Vergangenheit jeweils eingesetzten Polyethylentypen. Bild 8 zeigt die wesentlichen Erkenntnisse dieser Laboruntersuchungen.

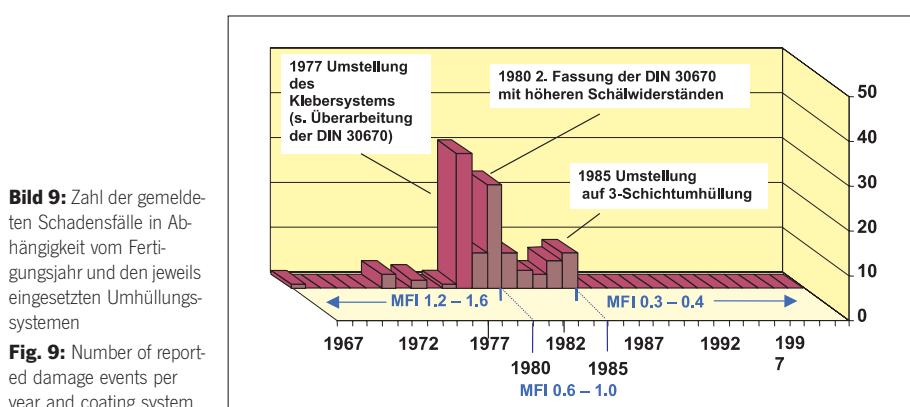
Bild 9: Zahl der gemeldeten Schadensfälle in Abhängigkeit vom Fertigungszeitraum und den jeweils eingesetzten Umhüllungssystemen

Bild 9 zeigt die Zahl der im Verlaufe der letzten 20 Jahre gemeldeten Schadensfälle in Abhängigkeit vom Fertigungszeitraum und der jeweils eingesetzten Ausführung der Polyethylenumhüllung. Es fällt auf, dass bis zum Jahr 1977 kaum derartige Spannungsrisschäden bekannt waren. Bis etwa 1980 wurden die, in Bezug auf eine Spannungsrissbildung sensibelsten PE-Typen eingesetzt. Wesentlich entscheidender ist jedoch, dass ab 1977 der Klebertyp wechselte, da höhere Anforderungen an den Schälwiderstand mit Erscheinen der überarbeiteten DIN 30670 realisiert werden mussten. Bis 1977 wurde ein Kleber auf Bitumenbasis eingesetzt. Ab 1977 folgte ein Kleber auf Polyac-

rylat-Kunstharzbasis. In dieser Zeit stieg die Zahl der Schadensfälle drastisch an. Ab 1981 wurde der spannungsrissbeständiger PE-Typ im Schmelzindexbereich von 0,6 bis 1,0 bei gleichem Klebertyp und Beschichtungsaufbau eingesetzt. Die Zahl der gemeldeten Schadensfälle, die diesen Produktionszeitraum betreffen, ging deutlich zurück.

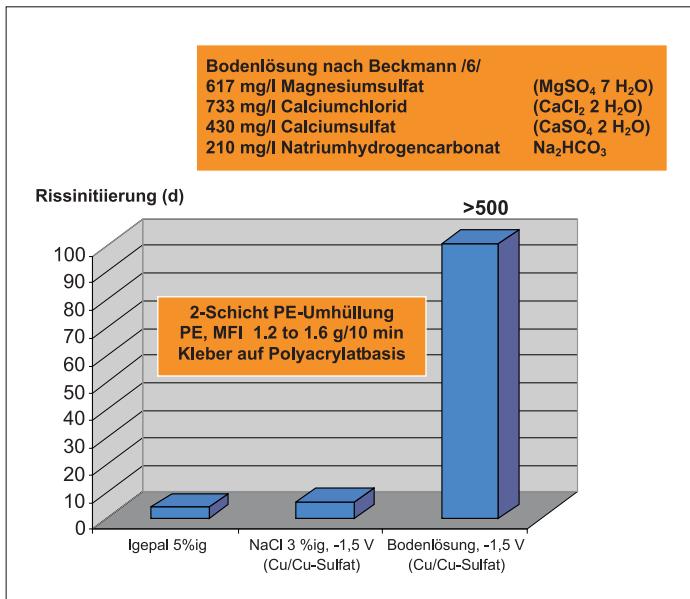
Bild 10: Spannungsrissinitiierung in Abhängigkeit der Versuchsmedien

Bild 10 zeigt dazu exemplarisch den Einfluss des Bodenmediums auf das Spannungsrissverhalten. Bei der eingesetzten Polyethylenumhüllung handelt es sich um das sensibelste Zweischichtsystem mit einem Schmelzindex im Bereich von 1,2 bis 1,6. Während die Probe in der Netzmittellösung ohne kathodischer Polarisation bereits nach drei Tagen Rissbildung zeigt, versagt die Probe unter kathodischer Polarisation in der Salzlösung nach fünf Tagen. In der synthetischen Bodenlösung nach Baeckmann wurde auch nach 1,5 Jahren noch keine Rissbildung festgestellt.

Spannungsrissbildung spielen. In der Salzlösung wird primär Natriumhydroxid im Fehlstellenbereich gebildet, während im Falle der synthetischen Bodenlösung die Pufferwirkung des Hydrogencarbonats hohe pH-Werte und damit eine Spannungsrissbildung verhindert.

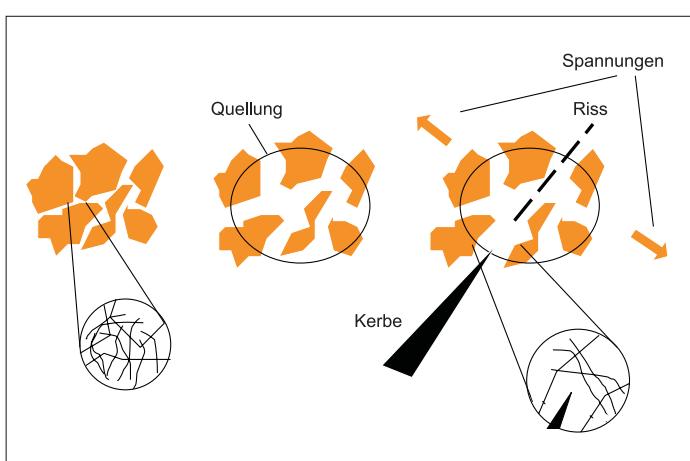
Bild 11: Partikeltheorie
Fig. 11: Particle theory

den sind prinzipiell von allen, durch Wärme geformten Kunststoffprodukte bekannt. Die wesentliche Voraussetzung für Spannungsrisse ist, wie der Name schon sagt, die Gegenwart von Spannungen, die bei der Herstellung in der Wärme aufgrund großer Wärmedehnung und schlechter Wärmeleitfähigkeit oder aber während des Betriebes bzw. während des Einsatzes eines Bauteils erzeugt werden und auch im Bauteil zumindest in Anteilen verbleiben. Über die Besonderheiten von Bauteilspannungen speziell beim Polyethylen wurde bereits früher berichtet [7]. Der Mechanismus der Spannungsrissbildung wird heute im Allgemeinen durch die so genannte Partikeltheorie beschrieben (**Bild 11**).

Ausgehend von der Vorstellung, dass die kristallinen Bereiche (Partikel, Kristallite) in erster Linie durch miteinander in einem Grenzbereich verschlungener Molekülketten (Kristallbrücken) zusammengehalten werden, kommt es in Gegenwart von Netzmitteln und vorhandenen Spannungen zu einer Aufweitung bzw. Quellung dieser Struktur. Die Aufweitung ist in diesem Stadium noch reversibel. Erst im Falle einer Kerbe können sich durch ein "Endschlaufen" der Molekülketten Risse bilden. Die Rissinitiierung bzw. die Rissfortpflanzungsgeschwindigkeit ist dabei unter anderem auch abhängig von den vorliegenden Kettenlängen, den lokalen Spannungen in der Kerbspitze sowie vom verwendeten Netzmitteltyp. Diese Form der Spannungsrissbildung wird nicht durch eine chemische Reaktion ausgelöst. Es handelt sich hierbei um einen diffusionskontrollierten Vorgang und basiert auf rein physikalische Gesetzmäßigkeiten. Diese Form der Spannungsrissbildung ist allgemein unter dem Begriff des so genannten „Environmental Stress Cracking (ESCR)“ einzuordnen und erfordert folgende Randbedingungen:

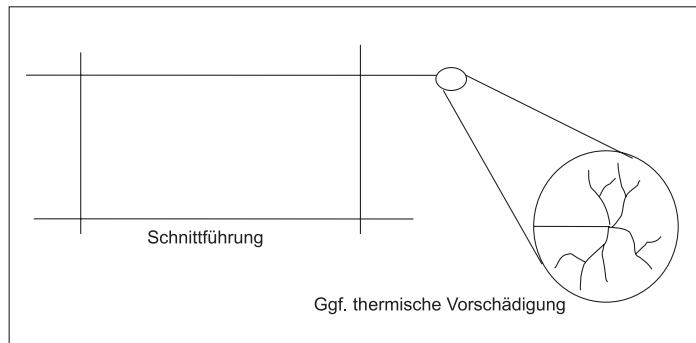
Bild 12: Das fehlerhafte Einschneiden der Polyethylenumhüllung zur Herstellung von Hausanschlüssen als Ursache für die Kerbwirkung

chen Arbeiten, wie der Erstellung von Hausanschlüssen Möglichkeiten Fehlstellen mit Kerbwirkung zu erzeugen. Während das Regelwerk ausdrücklich das runde Ausschneiden der Polyethylenumhüllung bei der Erstellung von Hausanschlüssen fordert, wurde in der Vergangenheit häufig die Umhüllung mit vier Einzelschnitten entfernt (**Bild 12**). Die Endpunkte dieser Schnitte boten insbesondere bei einer weiteren thermischen Schädigung durch den, zum Lösen der Deckschicht üblicherweise eingesetzten Brenner in Kombination mit einer mangelhaften Ausführung der Nachumhüllung Ausgangspunkte für die hier vorgestellte Form der Spannungsrisssbildung.

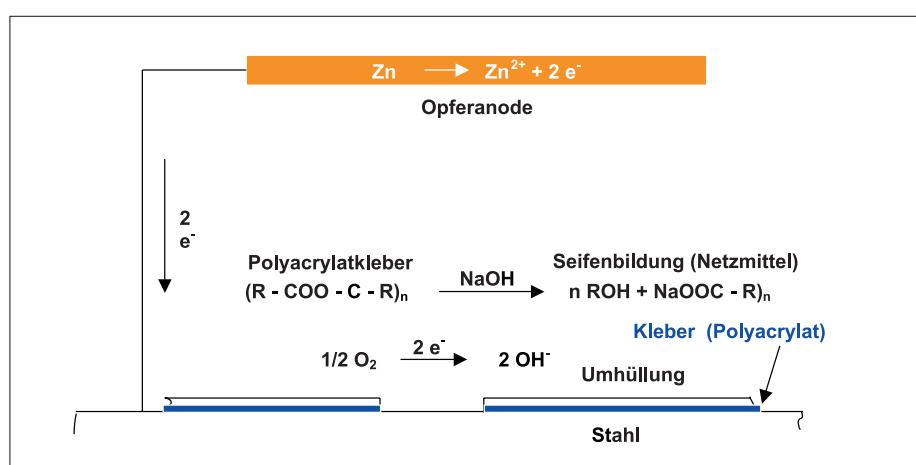
Bild 13: Die Wirkung des kathodischen Korrosionsschutzes

Um die Entstehung der zur Spannungsrisssbildung erforderlichen Netzmittel zu erklären, ist die Wirkung des kathodischen Korrosionsschutzes im Falle einer bis zur Stahloberfläche reichenden Beschädigung näher zu betrachten. **Bild 13** zeigt die hier wesentlichen elektrochemischen Reaktionen, die im Fehlstellenbereich einer kathodisch geschützten Stahlleitung zu berücksichtigen sind.

Durch die „Opferanode“, die beim kathodischen Korrosionsschutz als unedler Partner elektrisch leitend mit dem Stahlrohr verbunden ist, wird im Stahl ein „Elektronenüberschuss“ erzeugt, der verhindert, dass Eisen in Kontakt mit dem Bodenmedium unter Elektronenabgabe in Lösung gehen kann. Dieser Elektronenüberschuss erlaubt im Fehlstellenbereich als kathodische Teilreaktion die Umsetzung von Sauerstoff zum Hydroxid. Dabei wird die anodische Teilreaktion räumlich auf die entfernt installierte Opferanode verlagert. Im Falle einer Fehlstelle wird sich ein funktionierender kathodischer Korrosionsschutz durch die intensive Bildung von Alkalihydroxiden und damit durch einen pH-Anstieg des Bodenmediums bemerkbar machen. Der hohe pH-Wert führte beim Zwei-Schicht-System zu einer lokalen Verseifung des damals eingesetzten Klebermaterials und zur Bildung von Netzmitteln (Seifen) im Bereich der Stahloberfläche. Diese mechanistische Betrachtungsweise wird durch die Korrelation der Laborergebnisse bei der Zwei-Schicht-Umhüllung unter kathodischer Polarisation in Salzlösung und unter Einsatz des Netzmittels bestätigt.

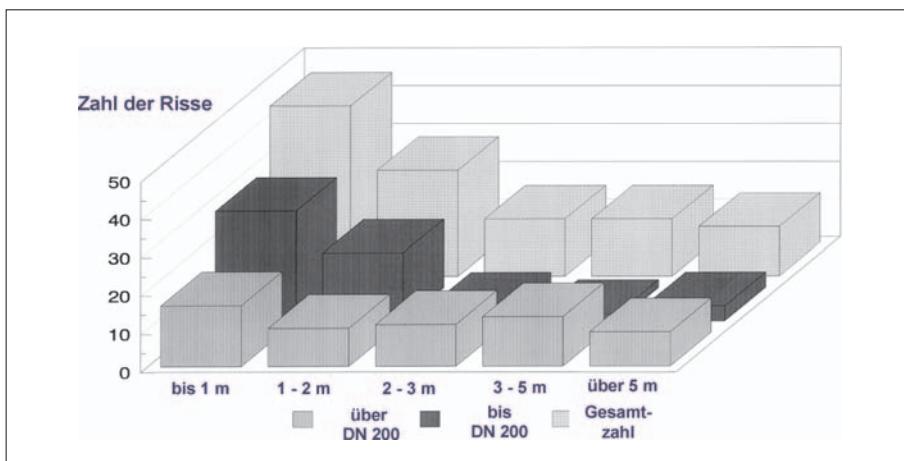
Bild 14: Vergleich der Risslängen in Abhängigkeit von der Rohrdimension

Bei der Bewertung von Spannungen in der Polyethylenumhüllung ist ein weiterer Blick in die bereits angesprochene Schadensstatistik hilfreich. **Bild 14** zeigt die Auswertung

der Schäden mit Blick auf die vorgefundenen Risslängen in der PE-Umhüllung. Die überwiegende Zahl der Risse beschränkt sich auf einen Längsbereich von bis zu 2 m. Bei der genaueren Bewertung der Schäden in Abhängigkeit von den Rohrdimensionen zeigt sich, dass im Falle der Dimensionen oberhalb von DN 200 die Zahl der großen Risslängen deutlich zunimmt (Bild 14). Hier liegen offensichtlich höhere Spannungen in der Umhüllung vor, als im Falle der kleineren Rohrdimensionen.
